모든 工種 망라한 복합 공사 - '환경 창조 건설'의 시금석

- 고가 철거부터 돌관 작업으로 공기 단축, 자연성 회복 위해 섬세한 기법 도입 -

환경 복원 건설의 개가, 청계천

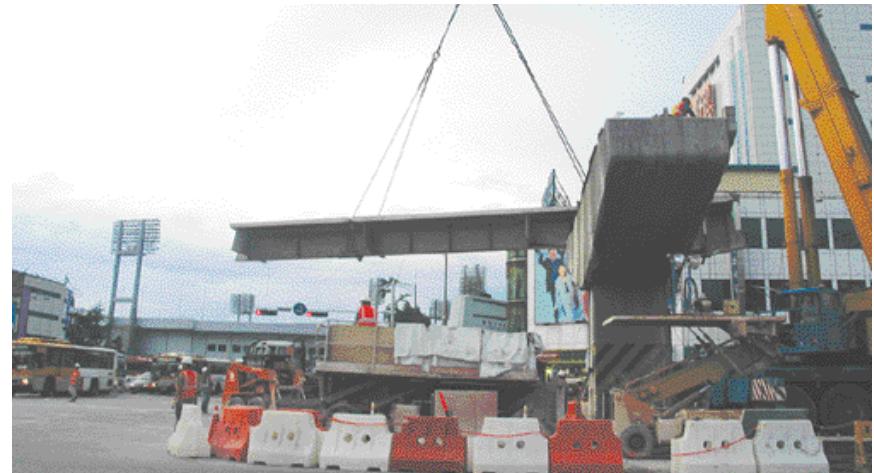
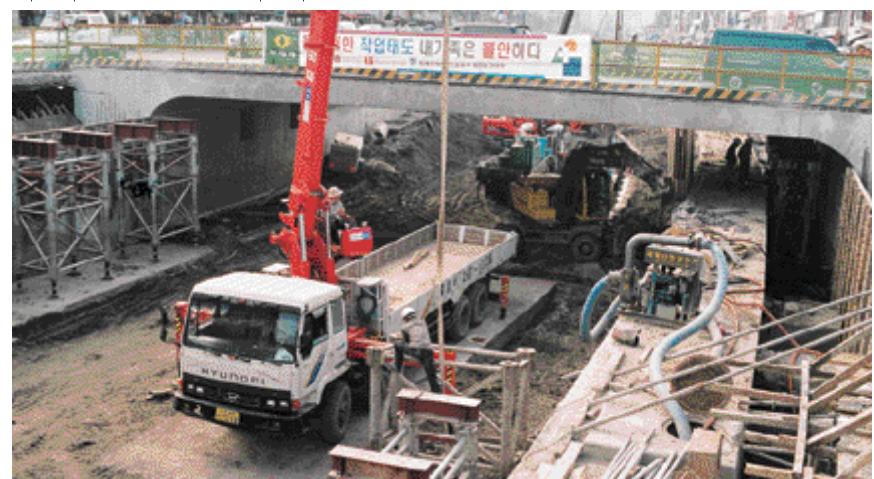
청계천 복원 공사 현장. 이 공사는 건설 분야의 모든 공종이 복합된 종합 공사였다. 철거에서부터 토목 분야의 토공, 구조물 공, 도로, 상하수도뿐만 아니라 조경, 전기, 경관 분야까지 완공된 청계천은 여느 예술 작품과 비교해도 손색이 없을 것이다.
