# 세계 최초로 인공섬에 건설한 간사이 국제공항

- 심각한 지반 침하 등으로 대표적 토목 실패 사례로 거론 -

최 석 인 | 한국건설산업연구원 연구위원  
sichoi@cerik.re.kr

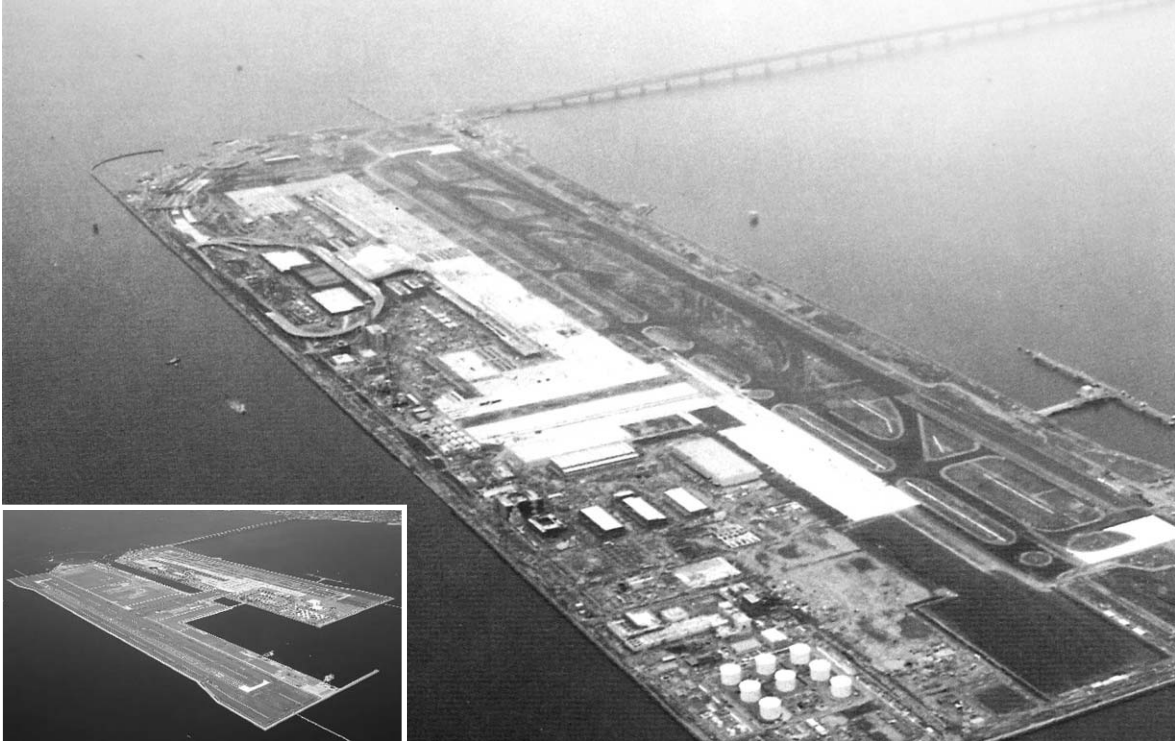
간사이 신공항의 건설 현장(대)과 완공 뒤 전경(소).

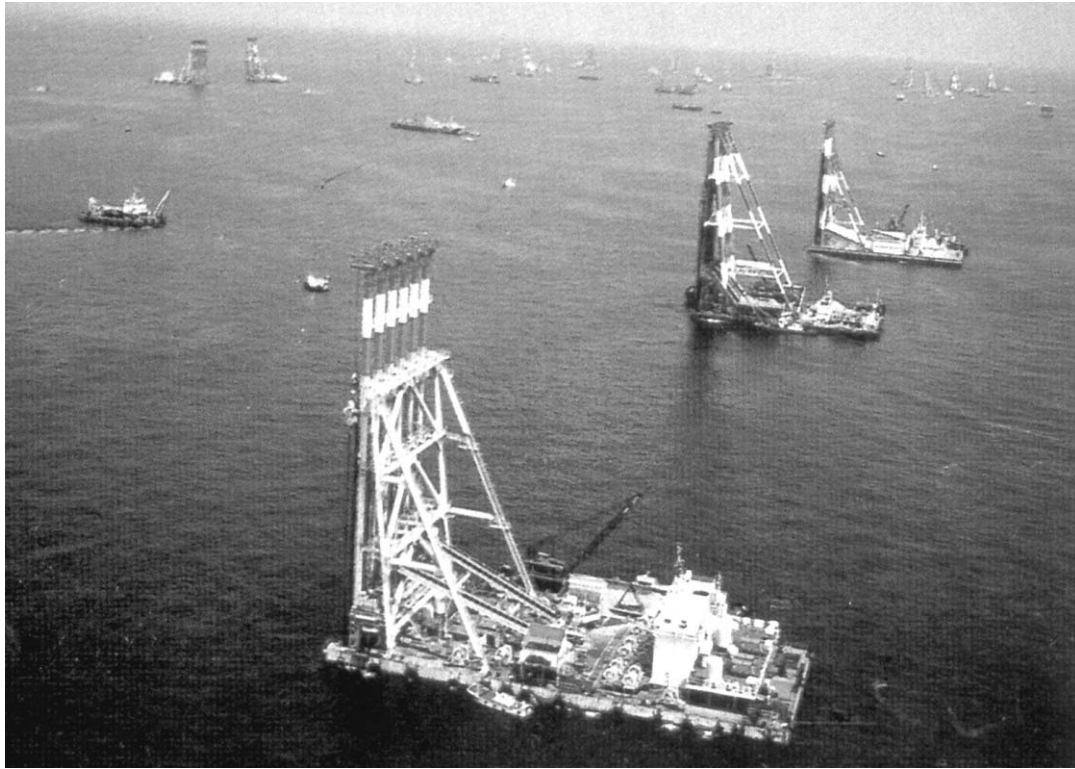
간사이 신공항의 지반 개량 공사 당시 모습. 가운데 보이는 것이 샌드레인 선박.

주로 쓰인 지반 개량 공법은 샌드드레인 공법이다. 연약 지반 내 반경 40cm 모래말뚝 약 100만개를 타설하여 주위 수분을 이 모래말뚝 위로 침출시킴으로써 연약 지층을 고화시켰다. 이 외 호안 조성에는 샌드 콤팩션 공법과 심층 혼화처리 공법 등을 활용하였다.
