# 자연석 허튼층 쌓기로 성곽 축조, 남도 문화 답사 일번지로

- 유구 조사와 발굴 작업 더더 사업 지연, 안정적인 정부 예산 지원 아쉬워 -

## 강진군 전라 병영성 복원 공사 현장

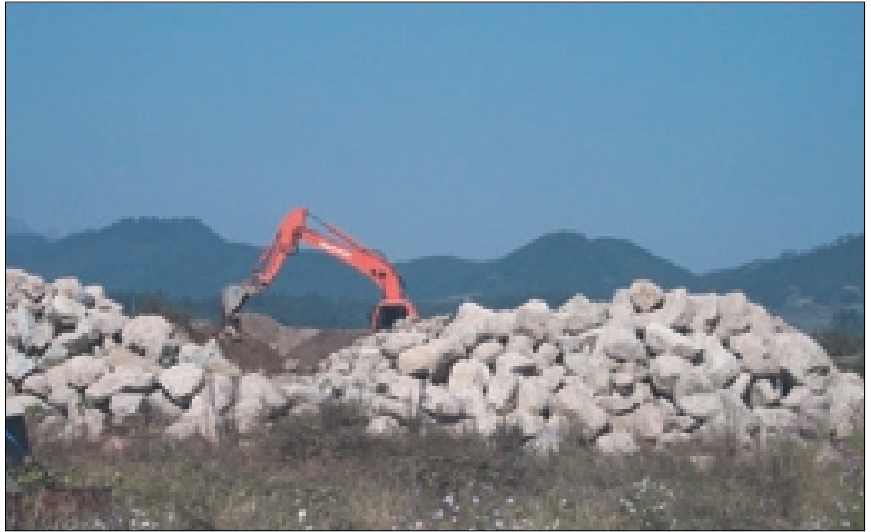
자연석 허튼층 쌓기 방식으로 시공 중인 성곽 축조 공사.

성곽 축조는 가장 일반적인 자연석 허튼층 쌓기 방식으로 하고 있다. 이 방식은 수평 한 줄로 돌을 이어 쌓는 커가 규칙적으로 되지 않도록 돌을 쌓는 방법이다. 국내 대부분의 성곽이 이 방식으로 축조되었으며, 줄눈이 서로 맞물려 있어 견고한 성을 쌓을 수 있다. 문제는 어떤 돌을 쓰느냐에 달려 있다. 성곽 축조 공사를 수행하고 있는 협진개발은 해남에서 자연석을 구입해 사용하고 있다. 조준상 현장소장은 “성곽 축조 공사에서는 돌 구입이 가장 중요한데 병영성 성곽 공사의 경우 다행히 인근 지역인 해남에서 좋은 자연석을 구할 수 있어 공사 여건만 호전되면 공사 진행에는 문제가 없을 것”이라고 말했다. 특히,

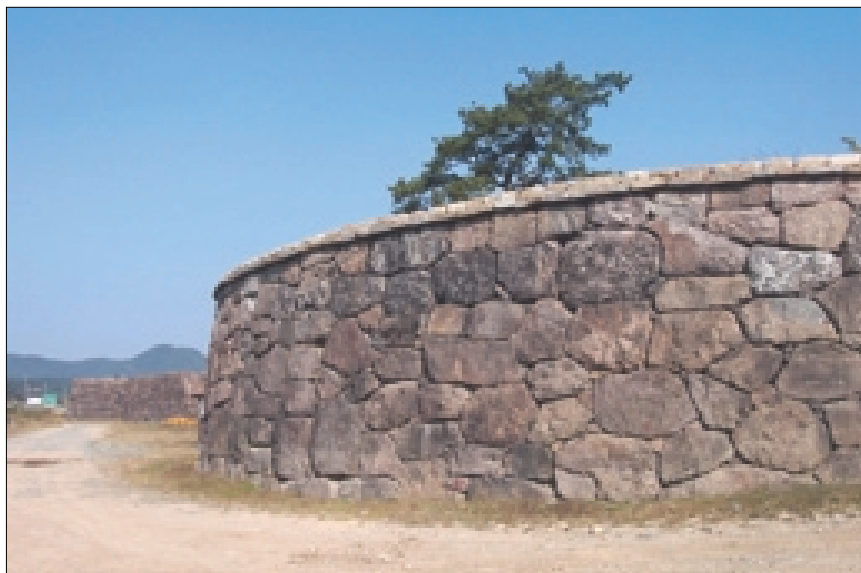
복원된 병영성 남측 성벽.

하지만 병영성은 현재 그 원형을 찾아볼 수 없을 만큼 폐허 상태이다. 다만 이곳이 병영초등학교로 이용되면서 그나마 성곽의 외형만은 조금 남아 있다. 가장 견실하게 남아 있는 곳은 남측 성벽과 동측 성벽의 일부 구간이며, 나머지는 지형상으로 그 윤곽만 드러나 있을 뿐이다. 부대 시설로는 수구지(水口址) 3개소와 웅성지(甕城址) 7개소이다.
